**AVALIAÇÃO DO ASSOREAMENTO DO LAGO BONSUCESSO,  
JATAÍ – GO.**

Dissertação apresentada como requisito parcial à obtenção do grau de Mestre em Geologia Ambiental, ao Setor de Ciências da Terra, Curso de Pós-Graduação, Geologia da Universidade Federal do Paraná.

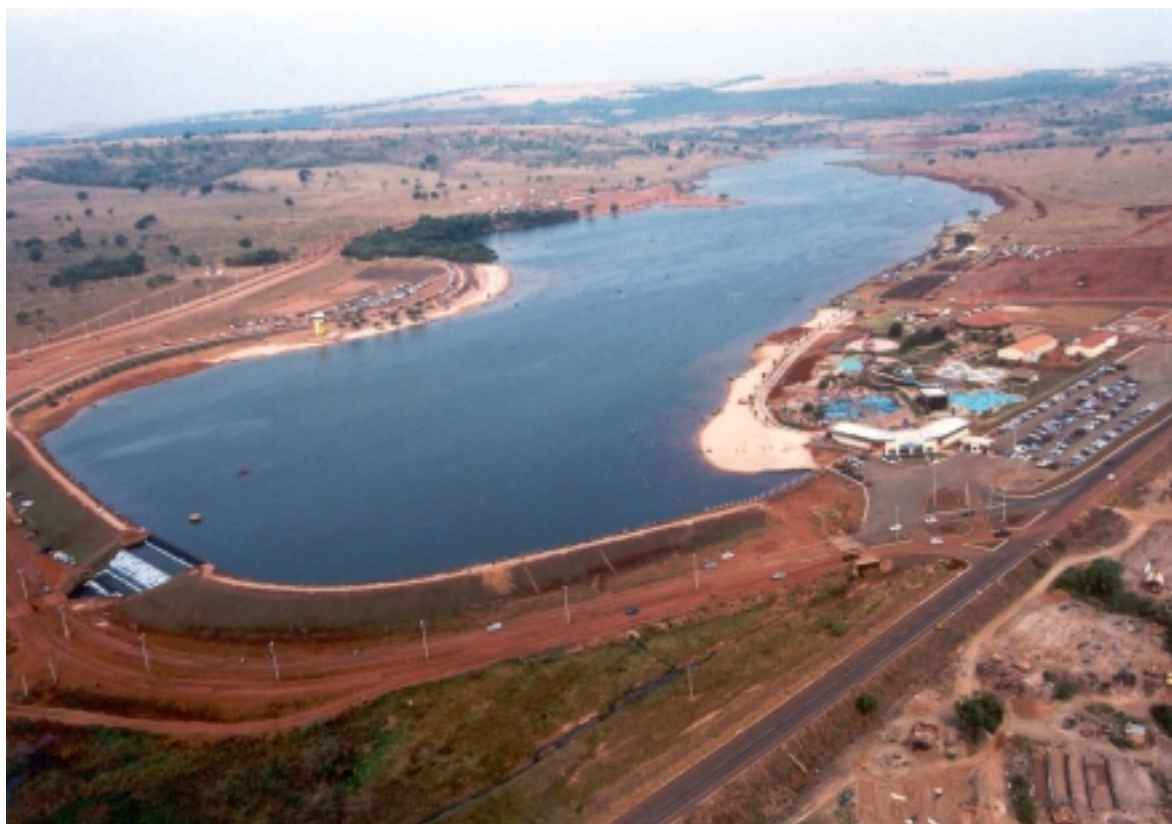
**Figura 2:** Vista aérea, de jusante para montante, do lago Bonsucesso no ano 2001. (Autor desconhecido).

O lago Bonsucesso (figura 2) é considerado de pequeno porte. Possui cerca 74 hectares de espelho d'água, com aproximadamente de 2.300 metros de extensão. O lago tem cerca de 600 metros na parte mais larga do reservatório, e varia de dois metros de profundidade, em média, na parte mais à montante, a oito metros nas proximidades da barragem. O reservatório é abastecido pelo córrego Bom Sucesso, que percorre toda bacia.

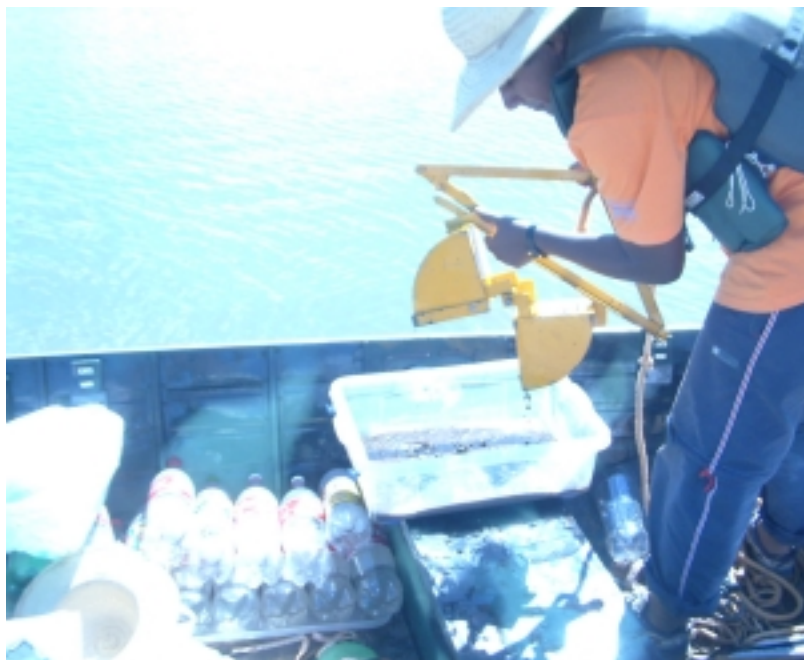
**Figura 6:** Draga de Peterson, equipamento utilizado na coleta de sedimentos de fundo do lago.

A coleta de sedimentos de fundo foi realizada em duas campanhas, utilizando-se a draga de Peterson (figura 6) para realização de análises granulométricas e de teor de matéria orgânica. Na primeira foram efetuadas coletas em 19 locais no lago, em junho de 2004. Na segunda etapa foram coletadas 21 amostras de sedimentos, em maio de 2005.

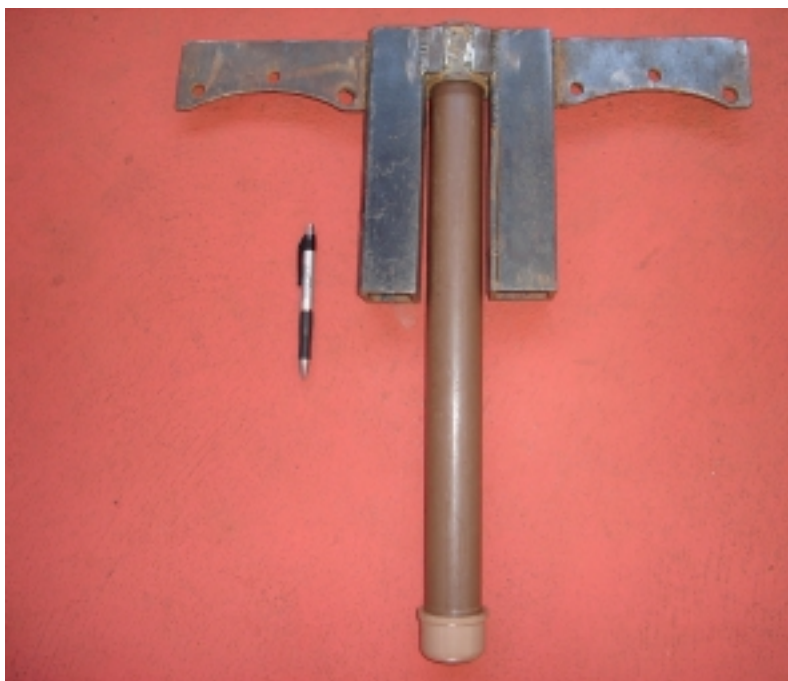
**Figura 7:** Equipamento “CLS”, com cano de PVC para coleta de amostras verticais de sedimentos de fundo do lago.

A amostragem de sedimentos de fundo foi realizada com o equipamento adaptado do *piston core*, denominado “CLS” (figura 7). Foram obtidos testemunhos em colunas verticais para descrição visual dos sedimentos, por cravação no fundo do lago. Utilizaram-se tubos de PVC de 50 mm de diâmetro, segundo técnicas descritas por (Ponçano *et al.* 1981, Lopes 1993 e Saunitti 2003).

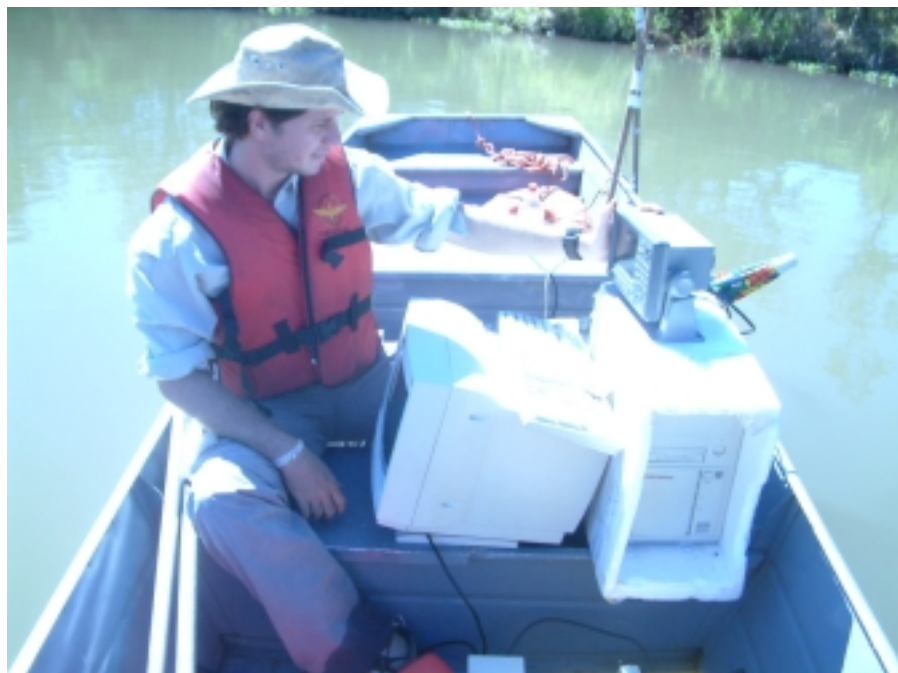
**Figura 9:** Equipamentos utilizados no levantamento de dados batimétricos.

Foram realizados levantamentos de perfis batimétricos longitudinais, transversais e em zigzag. Os levantamentos longitudinais constituíram-se em três seções: uma na margem direita, uma na margem esquerda e a outra no centro do reservatório. Os perfis perpendiculares correspondem a seções a montante, no meio e a jusante, no lago. Seções denominadas de “zigzag” foram realizadas com objetivo de adensar a malha de informações sobre a topografia de fundo.

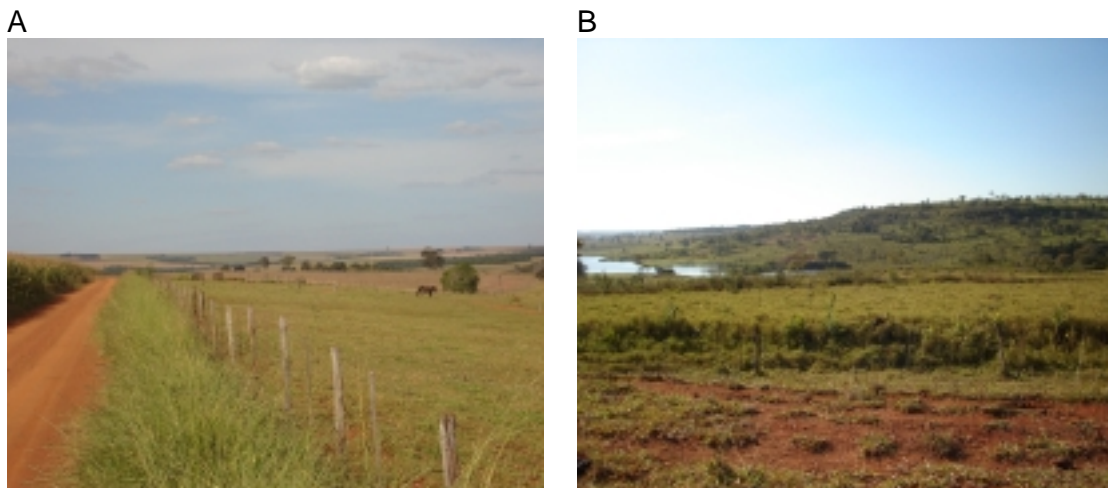
**Figura 23: A)** Vista do médio/alto do curso do córrego Bom Sucesso, onde se observa atividades agropastoris em relevo suave ondulado da bacia, local (coord.: 423521/8035761); **B)** Vista da escarpa à direita do lago Bonsucesso.

As áreas com menores declividades estão nos setores leste, norte e na parte noroeste da bacia. Os relevos suaves ondulados são áreas com as menores declividades do médio/alto curso do córrego Bom Sucesso, onde predominam as classes de 0 a 3 e 3 a 8% (figura 23A).

O aprofundamento do talvegue ocorre predominantemente nas rochas da Formação Serra Geral. Os rebordos erosivos ocorrem na escarpa próximo à montante do lago Bonsucesso (figura 23B), que faz parte do *front* da Serra da Onça. Nestas regiões a pastagem ocupa grandes áreas.

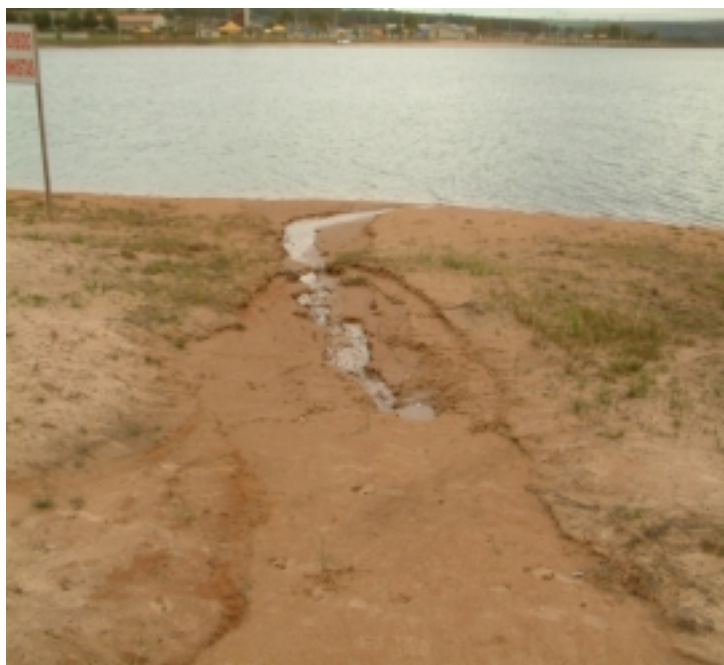
**Figura 56:** Feições de erosão do período chuvoso e afloramento do aquífero freático, entre a praia da Torre e a jusante.

A sondagem 35 indica que o depósito na margem da praia clube *Thermas Beach Park* (figura 54A e 54B) constitui de duas camadas de areia, com granocrescência para o topo. Nos 28 cm de espessura da camada da base é composta por areia muito fina, exibe cor amarelo/avermelhado, o que significa ser de anterior ao enchimento do lago, devido ao local possui solo arenoso. Nos nove cm de areia fina do topo, corresponde a deposição posterior ao enchimento do lago proveniente da remoção de partículas de solo pela erosão de margem da praia da Torre (figura 56) para o interior do mesmo, principalmente no período chuvoso.

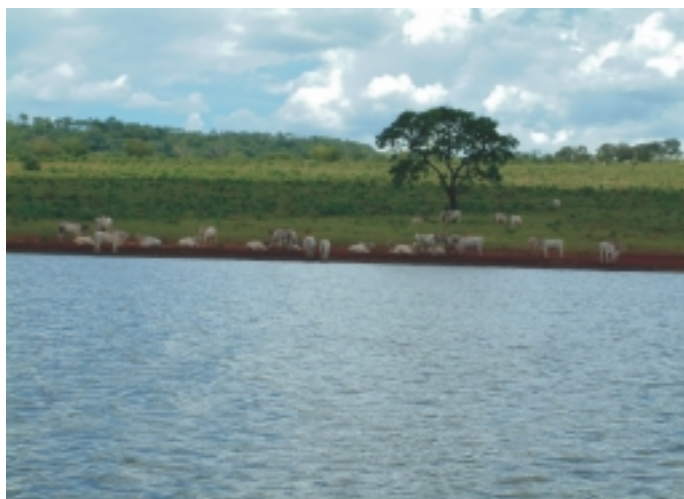
**Figura 61:** Pisoteio do gado na margem esquerda, sujeito remoção de partículas.

aterro, anterior ao barramento. Nesta área, o gado utiliza o lago para beber água. O pisoteamento propicia a liberação de partículas de solo da margem (figura 61), para o interior do lago.

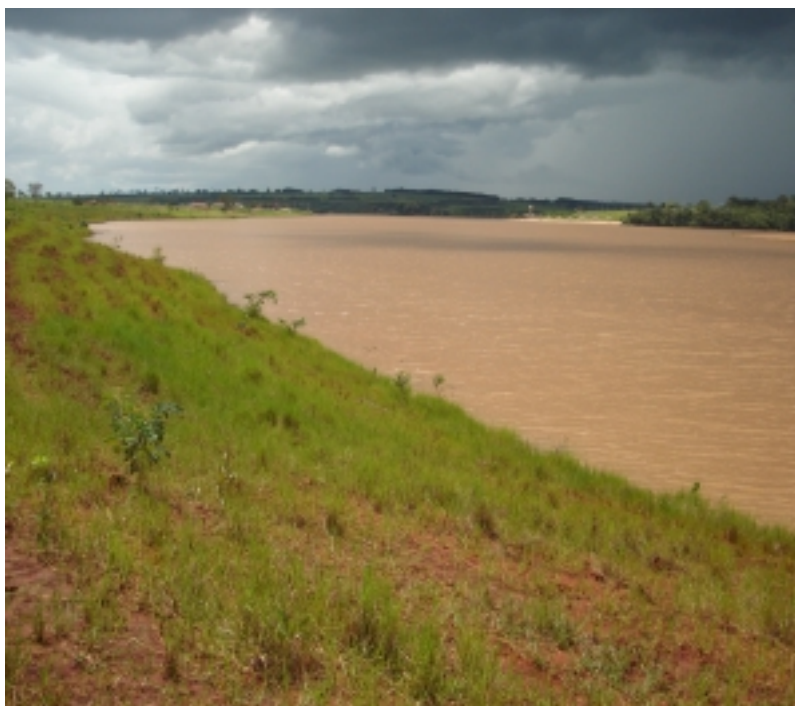
**Figura 65:** Água do lago com cor vermelho-amarelada.

A água do reservatório no período chuvoso fica de cor vermelho-amarelada (figura 65), por conter material particulado em suspensão até a sua deposição por decantação.

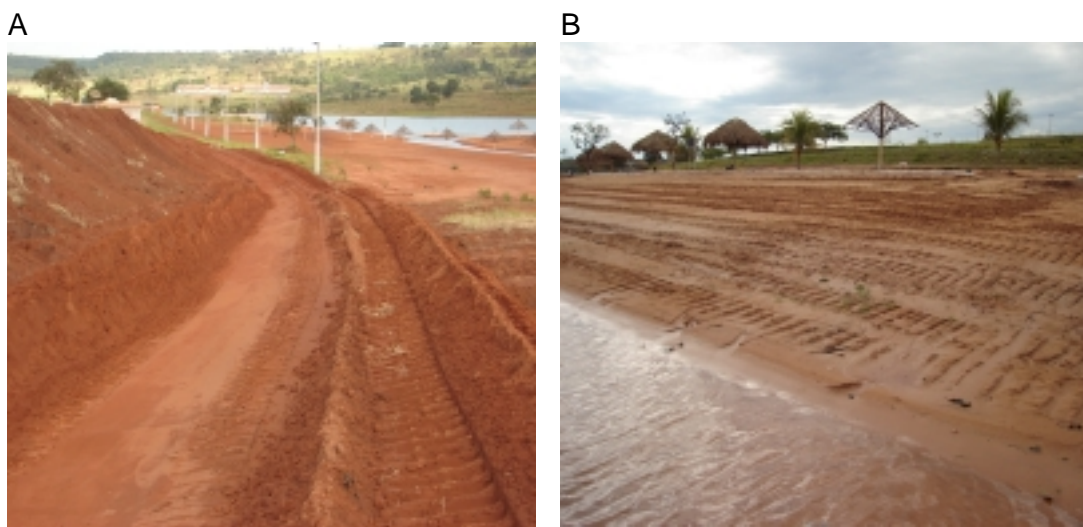
**Figura 66:** **A)** Remoção de solos para evitar o escoamento de água das chuvas; **B)** Nivelamento do terreno da praia da Torre por máquinas.

A ação antrópica pode ser observada na área da margem direita do lago, e contribui para o processo do assoreamento, devido à remoção de solo com máquinas de forma inadequada, a fim de reter água de escoamento superficial, e também utilizam

deste recurso para nivelar o terreno nas praias (figura 66A e 66B). Nota-se que estas ações são realizadas sem cuidados técnicos de manejo do solo, o que contribui para o desencadeamento de processos erosivos nas margens do lago.

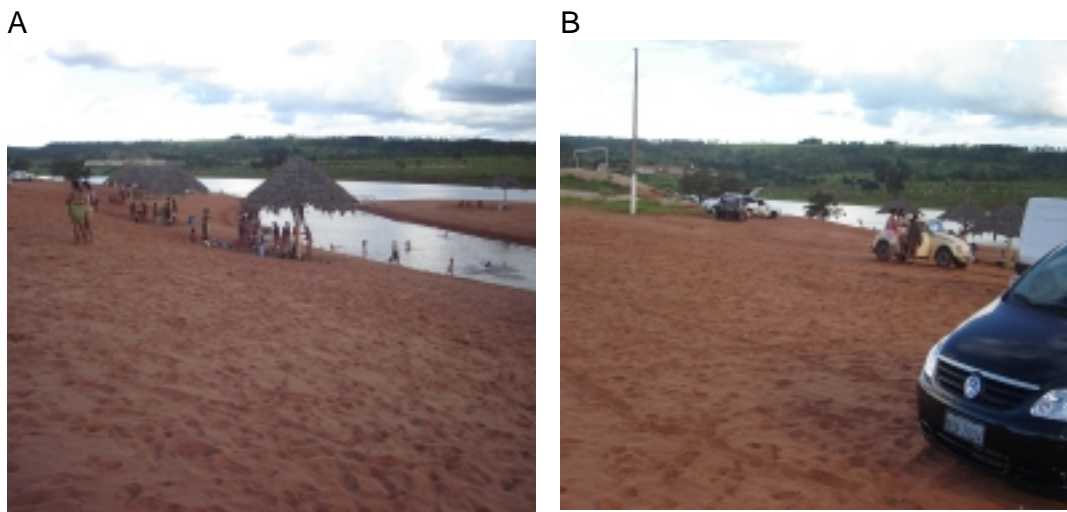
**Figura 69: A)** Pessoas na praia e ilha do Pequi para dia de lazer; **B)** Veículos estacionados na praia do Pequi.

A circulação de pessoas que utilizam a área para lazer e diversão (figura 69A), juntamente com o tráfego de veículos pela área das praias (figura 69B), em locais sem proteção vegetal agravam a situação. As atividades em terreno arenoso removem as partículas do solo. Estas partículas de areias inconsolidadas podem se carregadas pelas águas das chuvas e pelo vento com facilidade.
